国道 112 线化稍营至宣化段改建工程

水土保持监测总结报告

建设单位：张家口市公路工程管理处
监测单位：中水北方勘测设计研究有限责任公司

2022 年 12 月

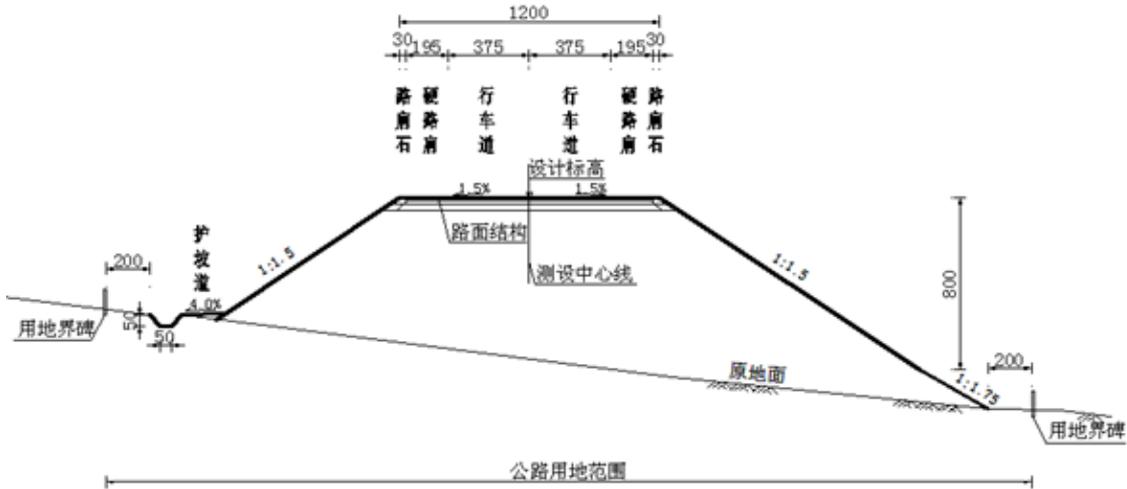
图 1.1-1 路基标准横断面布置图

本工程路基宽12.0m，路面宽11.4m，设2×0.3m路肩石，路拱横坡1.5%。标准断面见图1.1-1。

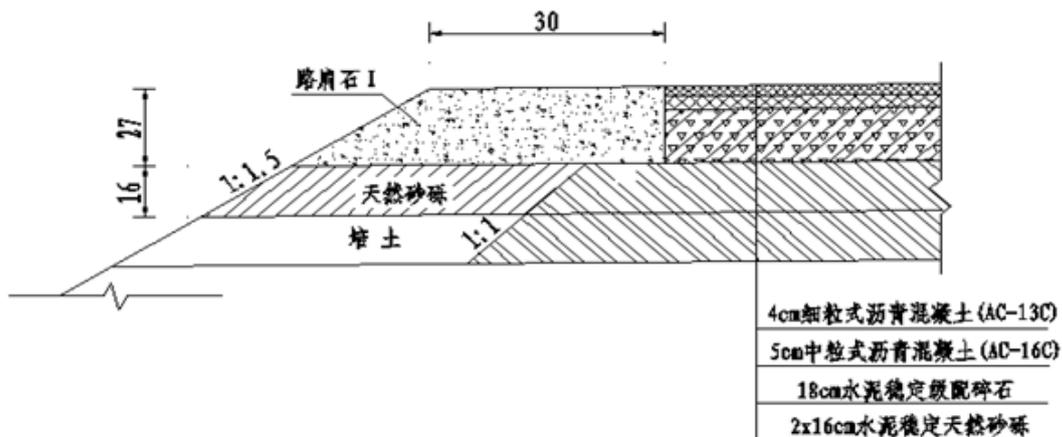
图 1.1-2 路面结构图

新建路面结构：路面设计以双轮组单轴荷载100KN（BZZ-100）为标准轴载，设计年限12年。路面结构类型具体结构组合为：上面层：4cm细粒式沥青混凝土；下面层：5cm中粒式沥青混凝土；基层：18cm水泥稳定级配碎石；底基层：2×15cm石灰稳定天然砂砾。其中K452+100~K453+600段利用洋新线旧路路面结构，对其中修罩面，罩面采用4cm细粒式沥青砼(AC-13C)。路面结构见图1.1-2。

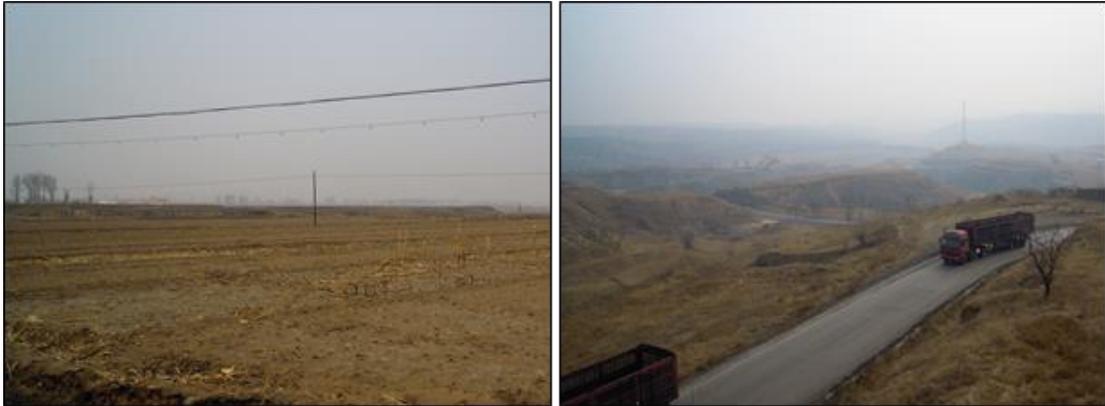
图 1.1-3 项目区地形地貌

路线所经地区位于河北省北部，张家口市阳原县和宣化县境内，介于内蒙古高原和华北平原之间的燕山山脉延伸地带，沿线地区宏观地形地貌属冀西北山间盆地。地貌的突出特点是山地、丘陵、河谷、盆地间相分布。花报梁最高，高程1398.8m，向东西两侧逐渐降低，化稍营高程865m。地貌类型属剥蚀侵蚀构造地貌类和剥蚀侵蚀堆积地貌类。项目区地形地貌属平原微丘及山岭重丘区。项目区地形地貌见图1.1-3。

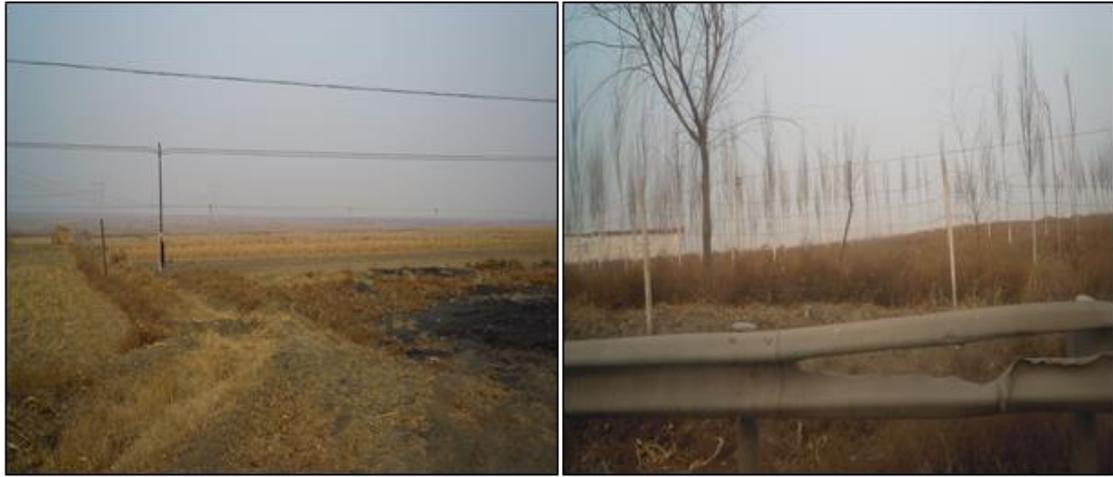
图 1.1-4 项目区植被

项目区所处区域属于欧亚大陆草原系，主要以草本植物为主，约占三分之二以上，以禾本科、菊科、豆科、藜科为主，木本科以杨柳科、榆科为主，农作物主要是小麦、玉米等，植被覆盖度在30%左右。项目区植被情况见图1.1-4。

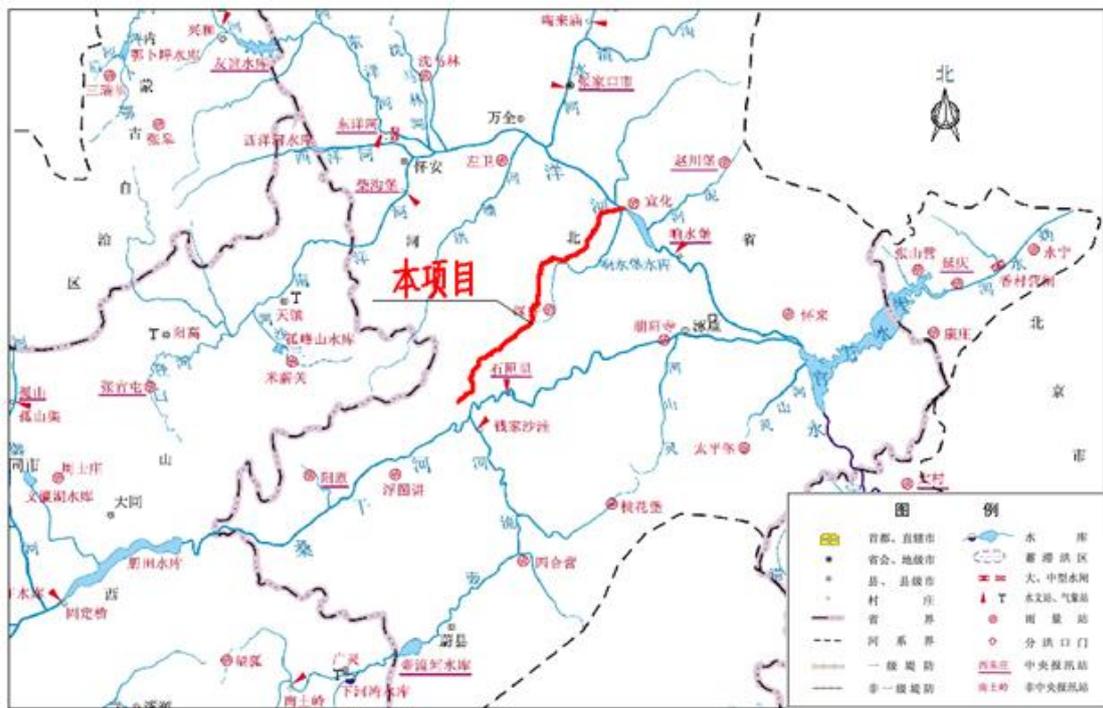
图 1.1-5 项目区水系图

工程线路跨越的河流主要是洋河支沟和桑干河支沟，没有跨越大的支流，属海河流域永定河水系。

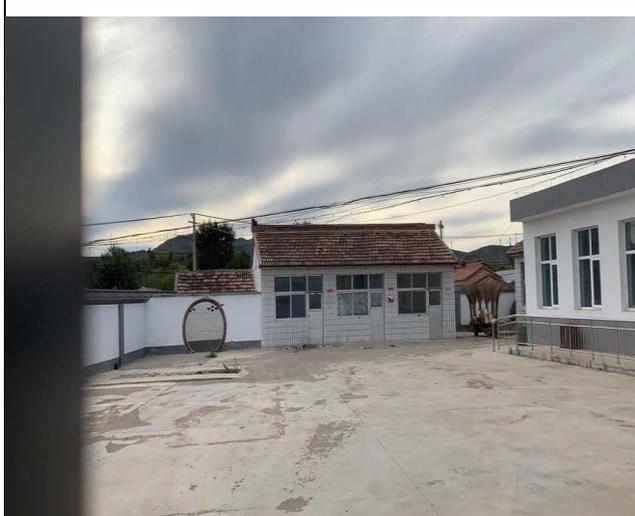
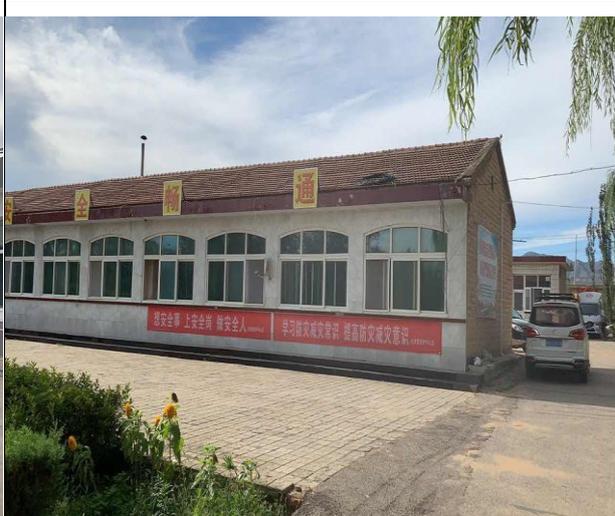
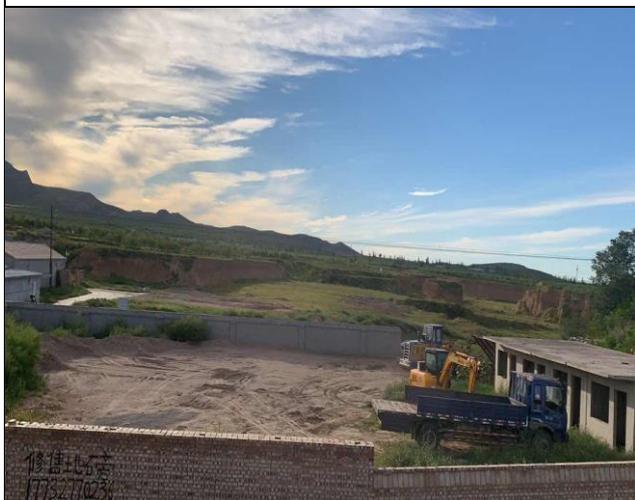
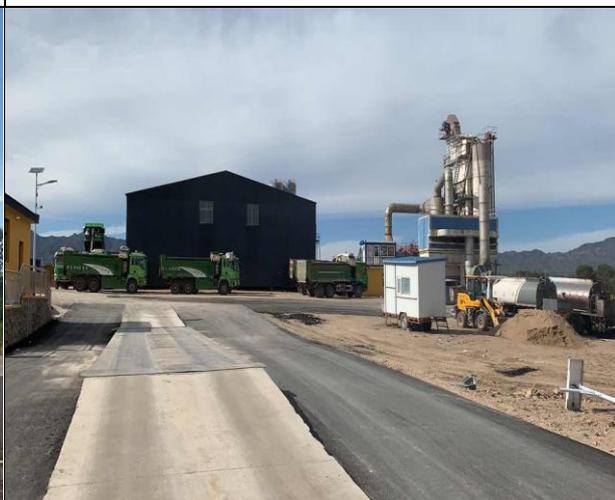
(1) 施工生产生活区：本工程周围设施便利，施工生产区采用租赁民房、租赁材料加工场等方式布设，不新增占地。

施工生产生活区（租赁使用）

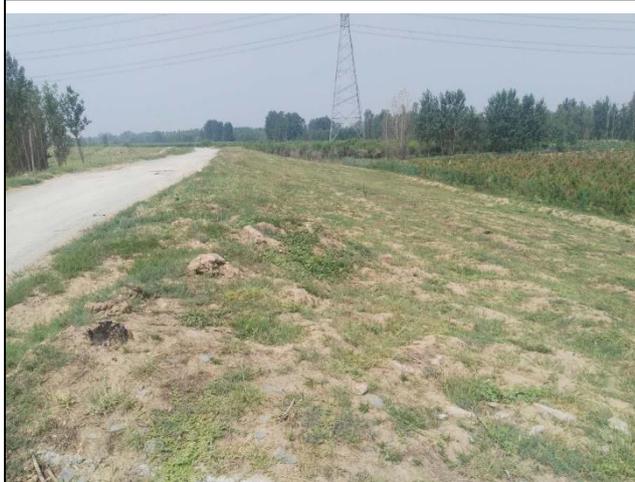
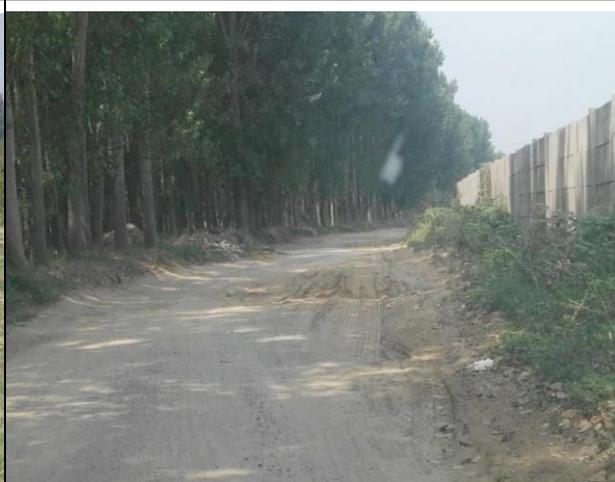
(2) 施工交通根据现场踏勘和主体工程组织设计资料，该项目沿线有国道112旧路始终并行，地方道路从横交错，本项目利用现有道路作为施工道路。没有现有道路可以利用的工程单元，主体设计工程线路连接取土场、施工生产生活区以及新建桥梁段，布设施工便道。全线修施工便道占地 1.07hm^2 （施工阶段取土场以及施工生产生活区取消，仅布设新建桥梁段施工便道， 1.07hm^2 为实际发生的扰动面积），占地类型为荒草地及耕地。

施工便道
